COLÉGIO TECNÓLOGO MÉDICO DEL PERÚ

Construcción del CERITEM es deficiente y pone en riesgo a visitantes

Deficiente construcción de CERITEM pondría en riesgo a tecnólogos médicos que lo visiten

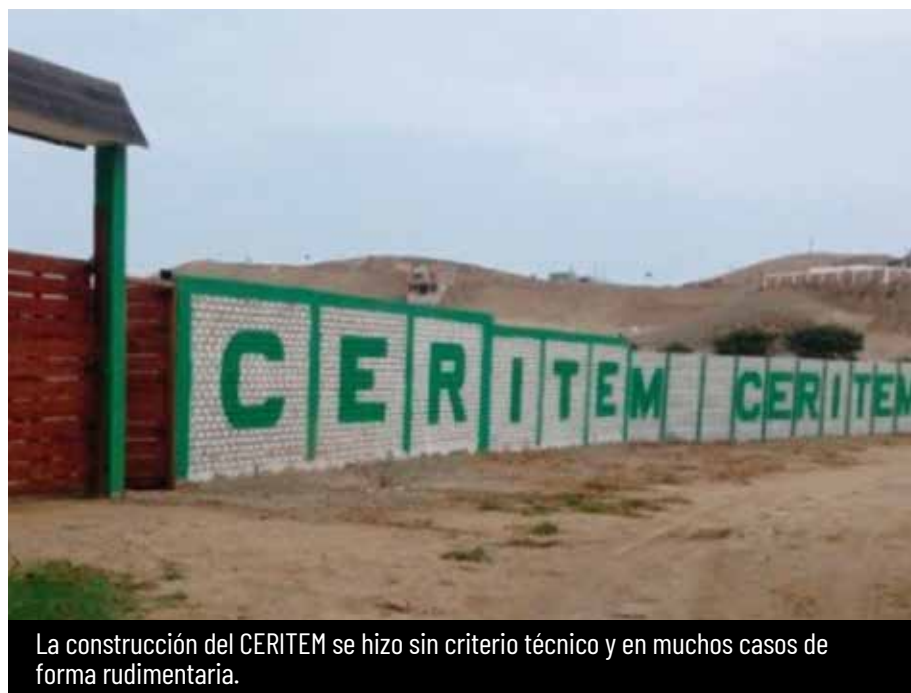
La construcción del CERITEM se hizo sin criterio técnico y en muchos casos de forma rudimentaria.

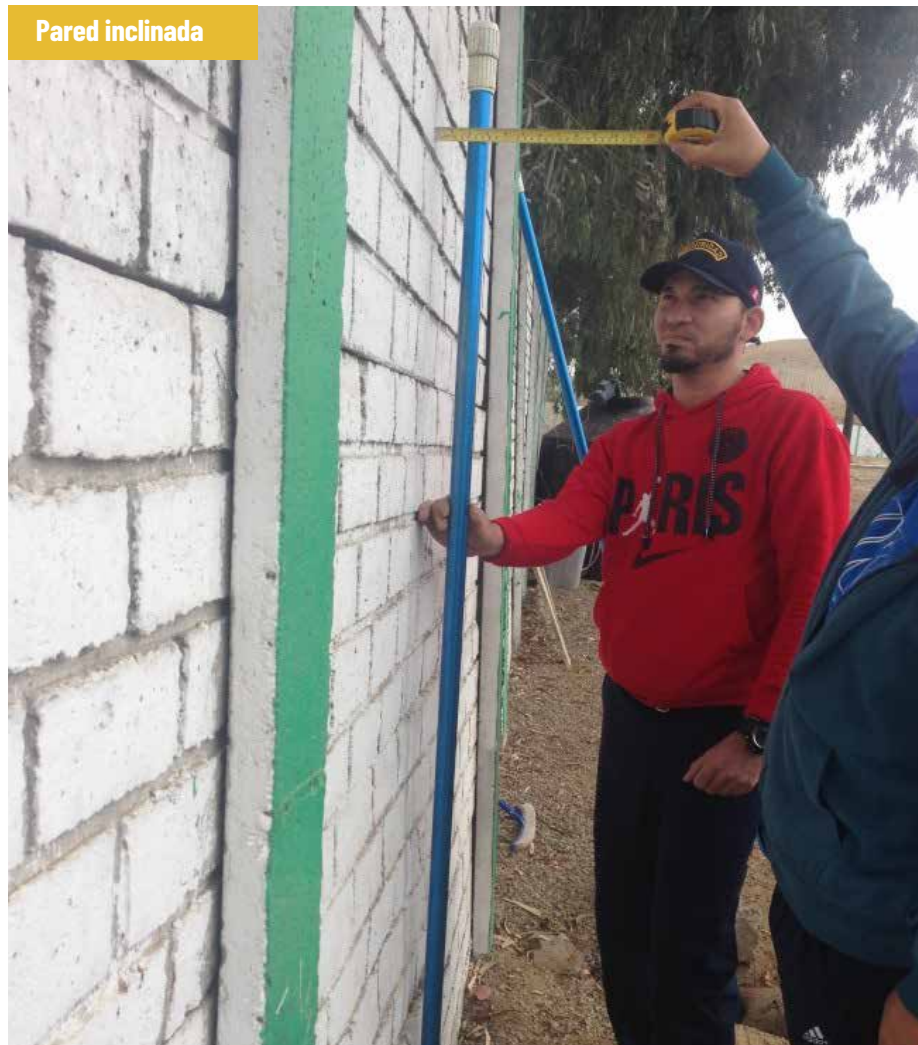
Pared inclinada

En este caso se precisa que la instalación del cerco prefabricado es defectuosa e incompleta. Existen planchas fisuradas, desniveladas, inutilizadas, con armaduras en proceso de corrosión y muros inclinados por asentamiento del suelo que constituyen peligro para la integridad física. A ello se suma que el cerco tuvo una instalación empírica, sin dirección técnica, ni supervisión.

Cerco perimétrico inclinado por asentamiento del cemento.

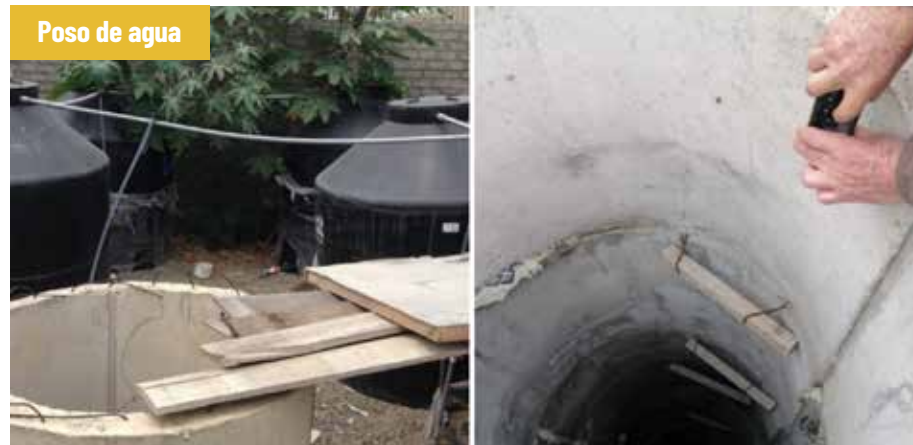
Poso de agua

Además, el documento del CIP muestra que el pozo profundo para extraer agua del subsuelo ha sido excavado en las cercanías del cerro y es el lugar menos indicado para encontrar la napa freática. Además, el anillo de concreto está inclinado 10% lo que impide la instalación vertical de la tubería de succión. Nunca se extrajo agua de este pozo.

Pozo de agua que nunca funcionó por su mala ubicación.

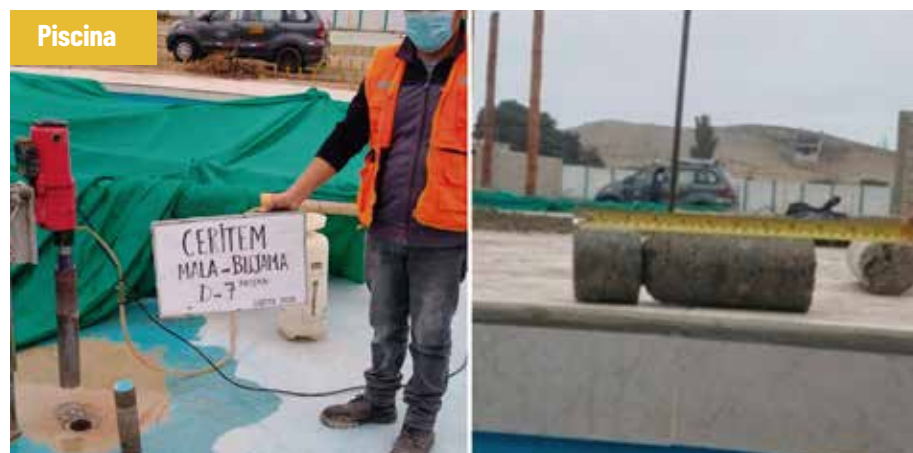
Piscina

Asimismo, las dos piscinas tienen un problema similar al de las losas deportivas, ya que tienen un desarrollo constructivo irregular y la dosificación del concreto colocado es irregular y pobre en el factor cemento.

Por Norma la Resistencia a la compresión de éstos los elementos de las piscinas debía ser de 280 Kg/cm², pero por los resultados de los ensayos a compresión estos tienen una resistencia promedio de solo 224.00 Kg/cm².

Actualmente la pintura del piso y de las placas se han desprendido y existen fisuras lineales y tipo piel de cocodrilo en la losa de piso.

Piso de la piscina construido en dos etapas. Una etapa de concreto armado y otra de concreto simple.

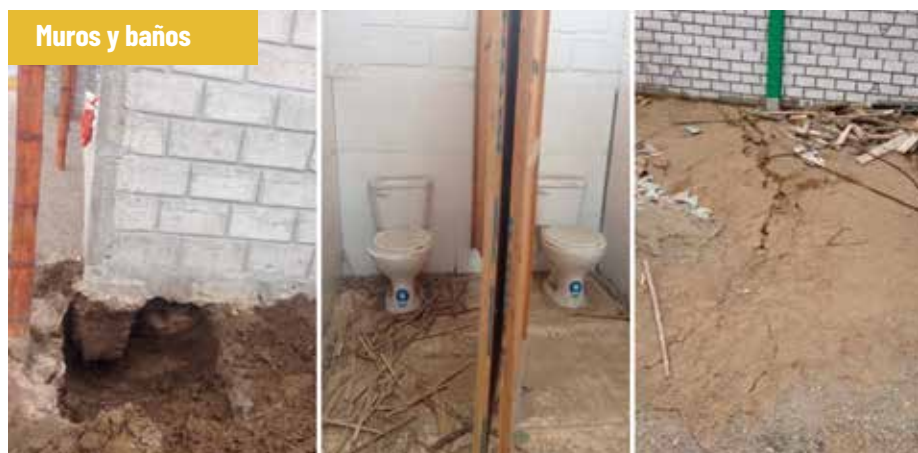
Muros y baños

Los módulos de guardianía, administración, tópicos y los servicios higiénicos, presentan una situación similar pues fueron edificadas sin criterio técnico, sin confinamiento adecuado, carentes de cimientos, elementos verticales y horizontales de concreto armado que garanticen seguridad.

Las instalaciones sanitarias también tienen problemas. Uno de los principales: que los servicios higiénicos no funcionan porque no existe agua en el lugar ni tampoco desagüe, por lo que los desechos van a un pozo séptico.

Muro construidos sin cemento, baños sin agua y piso con fallas.

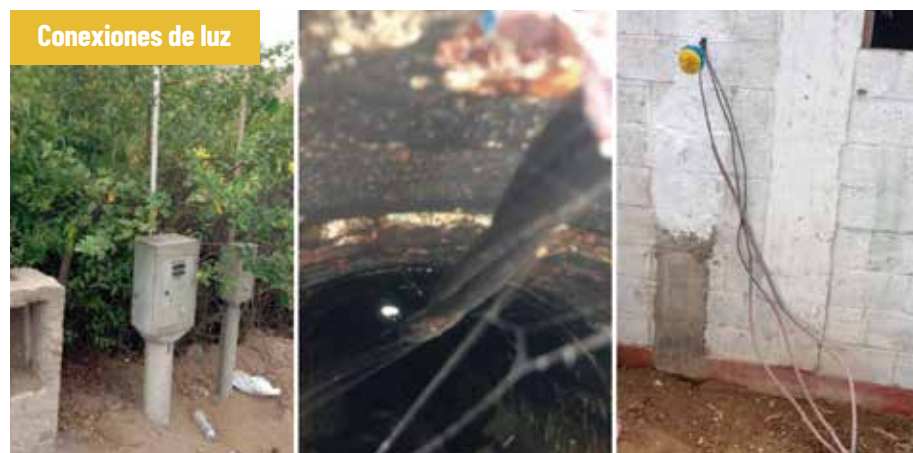
Conexiones de luz

En este trayecto se ha registrado los cables del alimentador sin protección, descubiertos y con empalmes antitécnicos que constituyen un peligro para la colectividad que transita por el lugar.

El peritaje del CIP señala que las condiciones de transporte de energía que se encontró es que la caída de tensión en el alimentador es de 38.6 voltios, valor mucho mayor que los 5.5 v de la caída de tensión permitida por el código nacional de electricidad.

Conexión de luz sale de la Panamericana Sur, la cruza por una alcantarilla con cables sin protección y llega al CERITEM de manera artesanal.
